# POSTE DE SÉCURITÉ MICROBIOLOGIQUE TYPE II

## GERMES PATHOGÈNES CLASSE I ou II

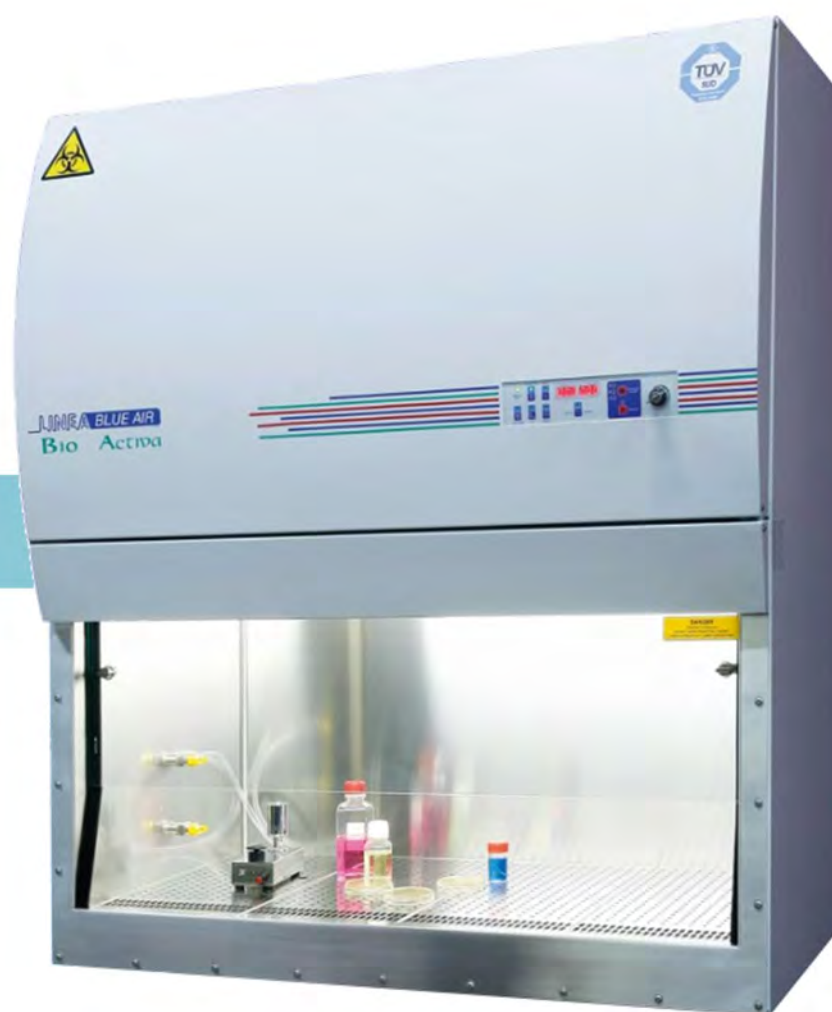
Les PSM permettent de protéger l'opérateur, le produit et l'environnement.

Ce sont des hottes avec ouverture frontale, aspiration de l'air de l'extérieur vers l'intérieur, flux d'air stérile laminaire vertical à l'intérieur de la cabine et filtre absolu HEPA en expulsion.
